Adresse du bâtiment		NoLot	adresse postale	
No. civique	2184		No. civique	2184
Rue	rue Principale		Rue	Rue Principale
Municipalité	Saint-Frédéric		Municipalité	Saint-Frédéric
Propriétaire		Tél.	Code postal	G0N 1P0

Époque de construction  
1890

1 étage et demi  
dérivée de la Québécoise  
devenue Craftman Bungalow  
ajout à l'arrière, descente cave latér.  
équerre ou en L

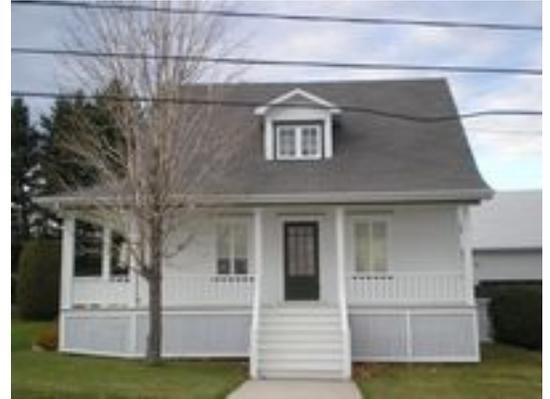
deux versants, en façade: versant retroussé  
bardeau d'asphalte  
à joues  
arrière  
battants 6 carreaux

en façade et latérale : poteaux chanfreinés, garde-corps en bois, le toit se prolonge en façade et se poursuit avec l'auvent latéralement jusqu'à l'ajout.

Escaliers central et latéral. Sous-galerie en treillis.  
Porte patio sur la galerie latérale, photo-4.  
Fenêtres dans leur chambranle.

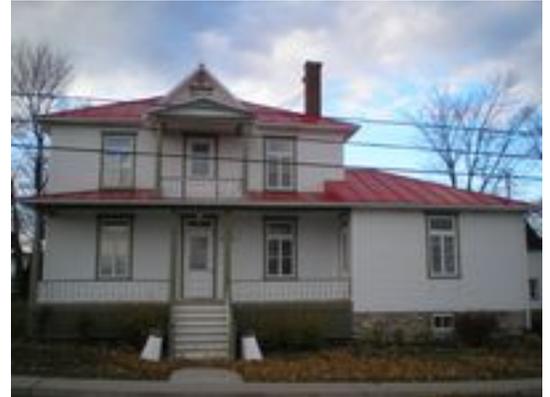
2 étages  
Four Squares

néoclassique: colonnes, balustrade, fronton  
corps principal:à pavillon; annexe:à versant droit

façade: colonnes doriques, balustrade, auvent recouvert de tôle pincée, main-courante qui se démarque par la couleur.

au dessus du portail: 2 colonnes soutiennent un fronton, même balustrade.

Long escalier menant au portail pour l'entrée principale et pour l'accédant latéral : même balustrade qu'il y a sur la galerie, poteaux et boules d'amortissement. Sous-galerie en treillis de couleur. Le contraste des couleurs se démarque et donne du caractère au bâtiment. Ouvertures avec impostes dans leur chambranle. Soffite en bois. Porte de cave dans l'annexe latéral.

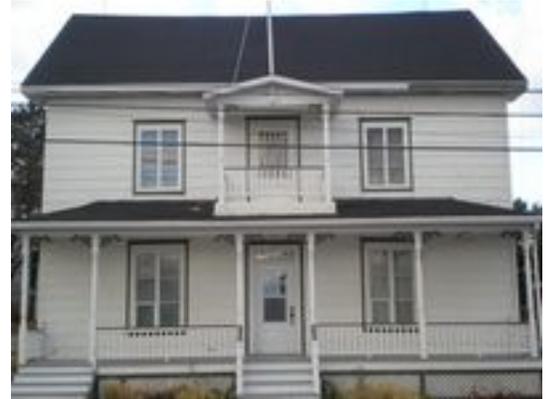
2 étages et demi  
Cottage anglais

carré  
roches et mortier  
planche à feuillure  
bardeau de bois et clin d'amiante ciment  
néoclassique:symétrie,fronton,colonnes,  
maison:à deux versants, tambour:à demi-croupe  
bardeau d'asphalte

Galerie  
en façade: poteaux chantournés, aisseliers, balustrade, main-courante quise démarque par la couleur. Escaliers en façade central et latéral.

Balcon  
idem: balustrade, aisseliers et poteaux. 2 poteaux soutiennent un auvent à 2 versants formant un fronton.

Remarques  
Au dessus du fronton un mât surmonté d'une boule sert de paratonnerre. Sous-galerie en treillis fin. Les fenêtres sont dans leur chambranle. Le contraste des couleurs se démarque et donne du caractère au bâtiment.

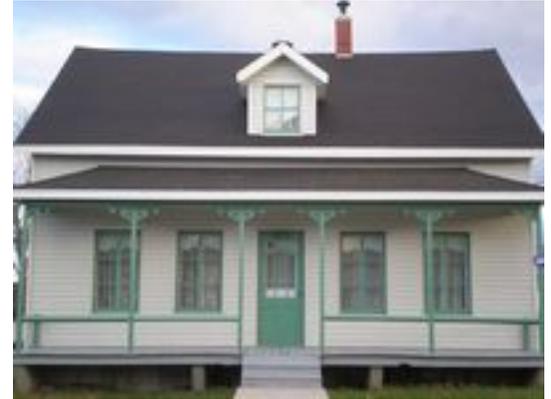
1 étage et demi  
dérivée de la Québécoise

avec ajout intégré à l'arrière  
équerre ou en L  
béton  
en vinyle

en façade: poteaux, aisseliers, la main-courante sert de garde-corps, auvent à versant en demi-croupe recouvert de bardeau d'asphalte.

Remarques      Escalier central. La lucarne rampante en arrière a été ajoutée en 1978-80.

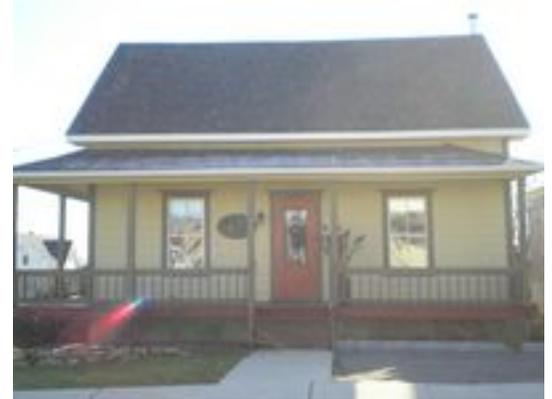
1 étage et demi  
dérivée de la Québécoise

en façade et latérale: poteaux, garde-corps mis aux normes et de facture actuelle, auvent qui se termine à demi-croupe recouvert de bard. d'asphalte.

Remarques Les ouvertures ont leur chambranle avec un motif au linteau . Descente de cave intégrée à l'ajout en arrière. La galerie arrière est de facture actuelle.

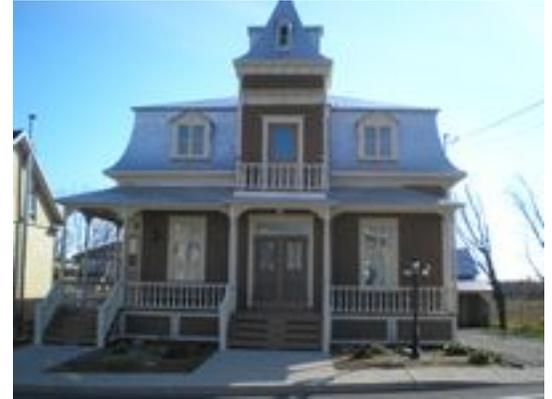
1 étage et demi  
Second Empire  
avec tourelle centrale en façade  
arrière: tambour, descente de cave  
carré

béton fait dernièrement  
en canexel (dérivé de la fibre de bois)  
Second Empire, d'inspiration victorienne  
princ.: mansard à 4 versants, arr.: à 2 versants  
tôle à la canadienne  
à joues et ornées en planches découpées ph.#4  
int.:battants 6 carreaux  
ext.:quillotine 6 carreaux à bascule  
int.: battants 4 carreaux  
ext.:quillotine 4 carreaux à bascule  
double:panneaux et vitrée,imposte  
à panneaux et vitrée  
en façade et latérale: poteaux chantournés, aisseliers, balustrade, auventà versant à demi-croupe recouvert de tôle à la canadienne.  
de la tourelle au dessus du portail: même balustrade.

Le large escalier central, avec poteaux et boules d'amortissement, conduit au portail: double-colonnes et à la porte d'entrée principale. Un 2e escalier latéral conduit à la porte à angle ou à la porte du tambour. La maison est coiffée d'une tourelle en ressaut comprenant un balcon qui sort des combles. Celle-ci est couverte d'un toit pentu à 4 versants en forme de pinacle sur base carrée. Des petites lucarnes à joues en éminent sur chaque côté et un faitou le couvrent. Contrejour dentelés

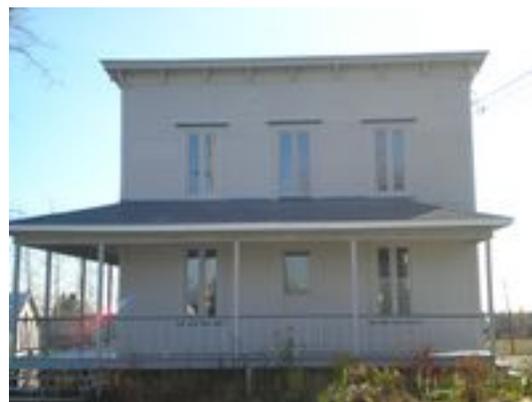
2 étages  
Boomtown

Boomtown:volumétrie,parapet,corniche,corbeaux

façade et latérale: poteaux, garde-corps en bois, main-courante peinte de couleur différente, auvent à versant en demi-croupe recouvert de bardeau d'asphalte

Escalier latéral et un autre en façade donnant dans l'angle des galeries. Chambranles. Surlignage de la tablette au-dessus des linteaux et des tablettes d'appui des fenêtres de même couleur que la main-courante. Corniche prédominante soutenue par de gros corbeaux ornés.  
Le parapet et les planches cornières accentuent la volumétrie cubique.

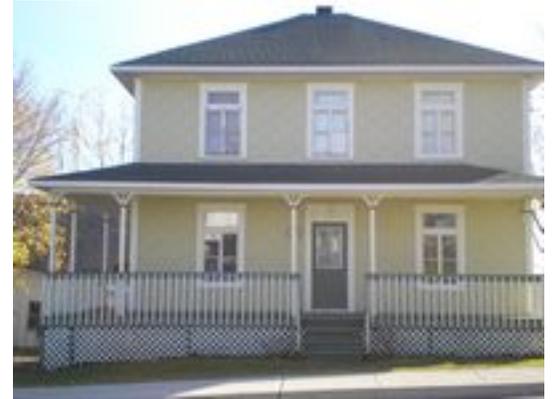
Élévation du carré	2 étages
Typologie	Four Squares

Galerie	en façade et latérale:poteaux ornés, aisseliers formant des arcades, garde-corps mis aux normes et de facture actuelle,auvent versant à demi-croupe.	
---------	--	--

Remarques	Escaliers central et latéral. Sous-galerie en treillis. Planches cornières ornés soulignent la volumétrie cubique. Soffite en aluminium.
-----------	--

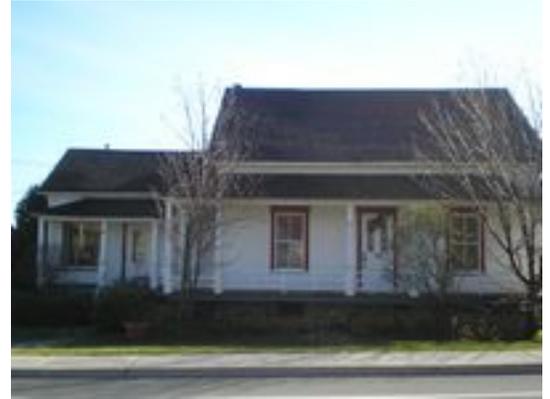
1 étage et demi  
dérivée de la Québécoise

en façade, latéral et en arrière: poteaux ornés, garde-corps en planches découpées, auvent à versant en demi-croupe recouvert de bardeau d'asphalte.

Remarques Le contraste des couleurs des chambranles se démarque et donne du caractère au bâtiment.

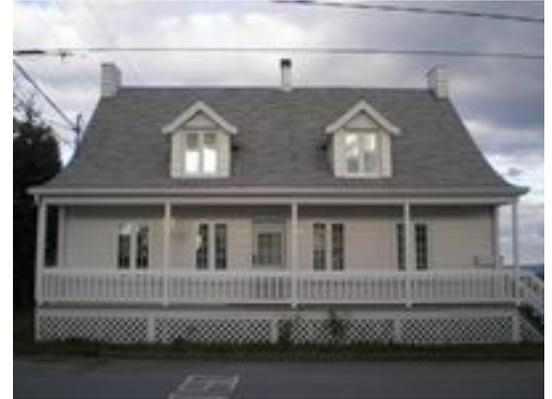
Élévation du carré 1 étage et demi  
Typologie dérivée de la Québécoise rurale  
à fausses cheminées  
mur latéral: avec descente de cave  
PlanDeBase rectangle  
TypesDeFondation roches et mortier  
Revêtement principal clin en vinyle  
Revêtement secondaire  
Ornementation  
Forme du toit deux versants retroussés (couvre la galerie)  
RevêtementDuToit bardeau d'asphalte  
Lucarnes à joues  
Cheminée centrale métal  
Fenêtres 1er étage façade: battants petits-carreaux Bois  
coulissant Aluminium  
Fenêtres 2e étage coulissant Aluminium  
Porte(s) façade: vitrée 9 carreaux Bois  
arrière: vitrée Bois  
Galerie en façade: poteaux et garde-corps mis aux normes et de facture actuelle.

Remarques Escalier latéral. Sous-galerie en treillis. Petite galerie arrière: poteaux et garde-corps mis aux normes recouverte par le toit .

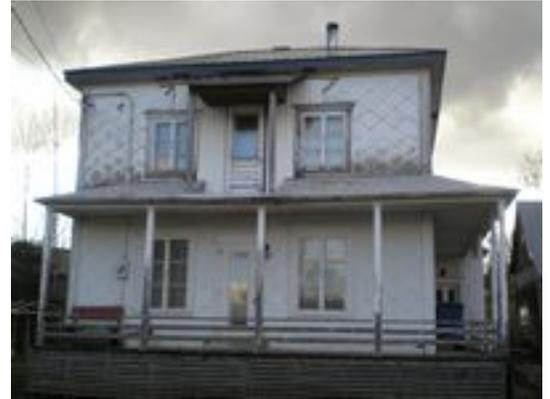
2 étages  
Four Squares

carré  
roches et mortier  
bardeau d'amiante tronqué, 2e: profilé métallique  
arr.: bard. de cèdre, hangar: planche à feuillure  
pavillon  
tôle

Remarques  
Sous-galerie en petites planches ajourées horizontales. Chambranles d'origine. Soffite en bois.  
Hangar à l'arrière: toit à 2 versants, fenêtres à guillotine 4 carreaux, planche à feuillure.

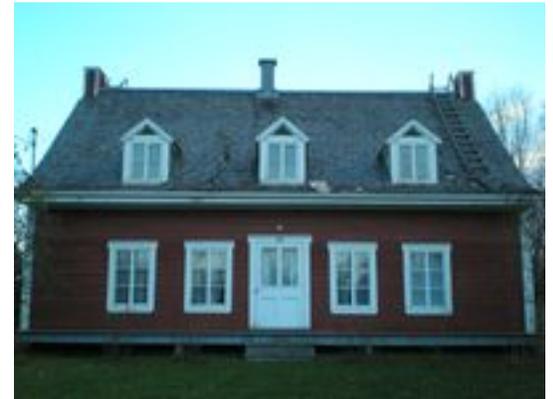
Élévation du carré	1 étage et demi
Typologie	Québécoise rurale à fausses cheminées, à larmier cintré

Galerie en façade, est protégée par l'avant-toit. En arrière: poteaux, aisseliers, auvent à versant retroussé recouvert de bardeau de cèdre.

Remarques Chambranles d'origine. Le contraste des couleurs se démarque et donne du caractère au bâtiment.

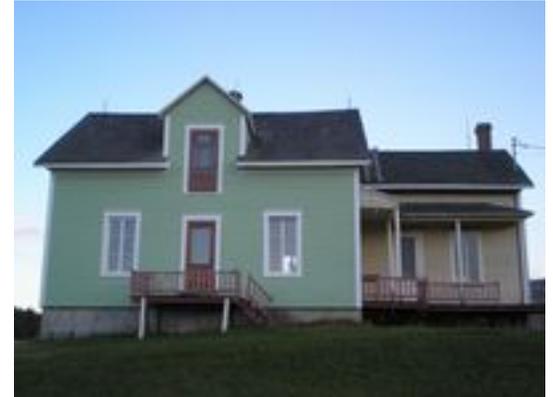
Élévation du carré	1 étage et demi	
Typologie	dérivée du Cottage américain Lucarne balcon avec cuisine d'été	
PlanDeBase	équerre ou en L	
TypesDeFondation	béton	
Revêtement principal	planche à feuillure à gorge	
Revêtement secondaire	bardeau de cèdre	
Ornementation		
Forme du toit	deux versants	
RevêtementDuToit	bardeau d'asphalte	
Lucarnes	engagée et à balcon	
Cheminée	princ.: centrale, cuis.d'été: latérale	brique
Fenêtres 1er étage	battants 6 carreaux	Bois
Fenêtres 2e étage	quillotine 4 carreaux	Bois
Porte(s)	à panneau et vitrée	Bois
Galerie	balcon: à panneau et vitrée à carr. Bois en façade, corps princ.: petite, soutenue par des poteaux avec garde-corps.en façade, cuis.d'été: galerie située dans l'angle des 2 volumes.	
Balcon	seulement la porte de balcon.

Remarques Chambranles d'origine. Ornementation à faire du balcon et des galeries. Celles-ci sont à restaurer.

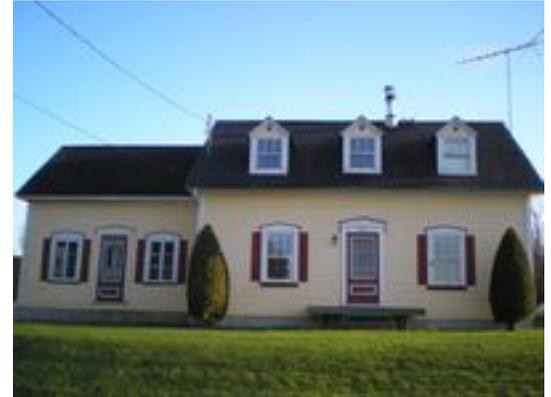
Remarques Volets décoratifs. Feuille d'érable dans le pignon des lucarnes. La galerie de façade est à faire. Le contraste des couleurs se démarque et donne du caractère au bâtiment.

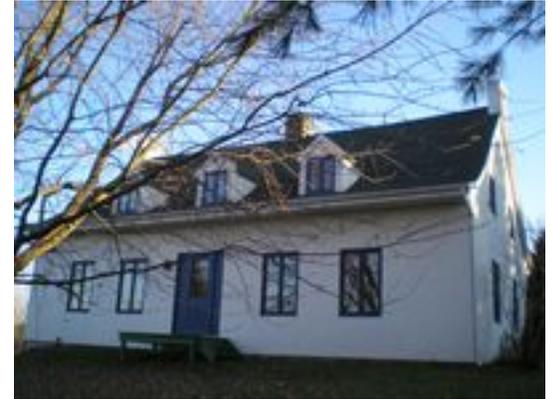
Galerie marche-pieds en façade.

-----État d'intégrité-----			-----Conformité-----	
Fonction originelle	D'origine ou intègre	5		
Plan initial	D'origine ou intègre	5		
Carré charpente	D'origine ou intègre	5		
Forme toiture	D'origine ou intègre	5		
Ouvertures	D'origine ou intègre	3		
Fenestration	Totalement remplacée	3		
Revêtement extérieur	Totalement remplacé	0	conforme	
Revêtement toit	Totalement transformé	1		
Éléments décoratifs	Partiellement transformé	3		
Appréciation générale

Remarques Sans chambranle et sans ornementation

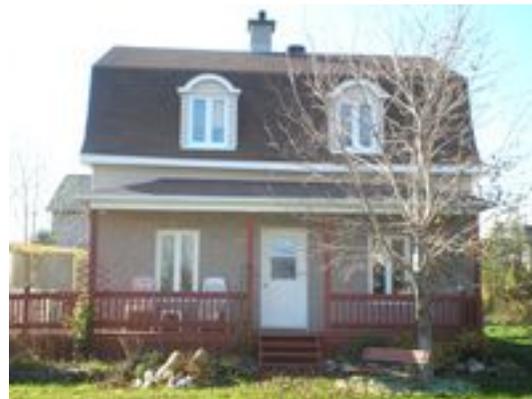
en façade et latérale: poteaux, garde-corps mis aux normes et de facture actuelle, auvent à versant en demi-croupe en façade seulement.

Cette maison a perdu ses attributs patrimoniaux et n'est pas sauvable.

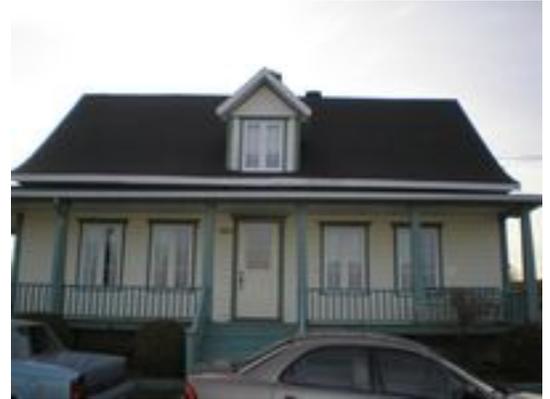
Élévation du carré	1 étage et demi
Typologie	Québécoise à larmier cintré avec cuisine d'été à l'arrière
PlanDeBase	équerre ou en L
TypesDeFondation	béton
Revêtement principal	planche à feuillure à gorge
Revêtement secondaire	
Ornementation	
Forme du toit	deux versants retroussés
RevêtementDuToit	bardeau d'asphalte
Lucarnes	à joues
Cheminée	centrale et latérale extérieure
Fenêtres 1er étage	à battants, carreaux décoratifs cuis.d'été: quillotine 4 carreaux
Fenêtres 2e étage	à battants, carreaux décoratifs

Porte(s)	façade: moulée et vitrée arrière cuis.d'été: à panneaux	Aluminium ou acier Bois
Galerie	façade et latérale du corps princ.: poteaux chanfreinés plus larges à la base avec garde-corps.	
Balcon

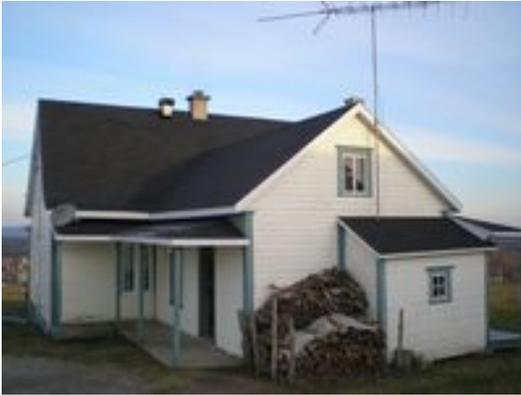
4-

**Remarques** La galerie se poursuit devant la cuis.d'été arrière, avec des poteaux simples, sans garde-corps. Recouverte d'un auvent continu à versant droit et se termine en arrière en demi-croupe. La cuisine d'été a un petit cabanon et des galeries de chaque côté, photo 4. Quelle partie est de 1830? Est-ce la cuisine d'été?

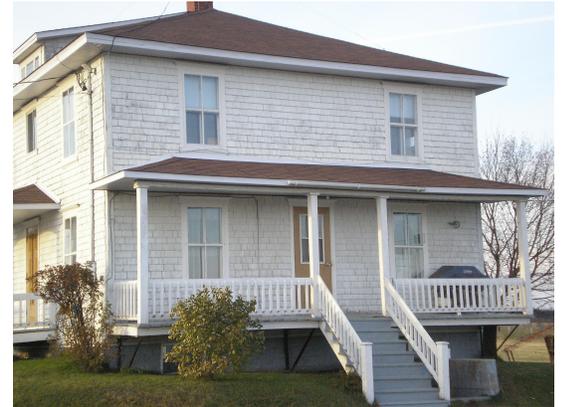
Galerie porche en façade: 2 poteaux chanfreinés et ornés sont joints par une arcade stylisée et soutiennent l'auvent en demi-croupe recouvert de bardeau d'asphalte. Garde-corps mis aux

Balcon normes et de facture actuelle photo 4

Remarques La galerie latérale couvre toute la face: poteaux sans arcade, garde-corps mis aux normes et de facture actuelle. Un escalier central avec poteaux et garde-corps conduit à la porte photo-1. Toutes les ouvertures sont dans leur chambranle. Soffite en planche étroite.
